# **TECTOS DECORATIVOS EM MADEIRA EM EDIFÍCIOS PATRIMONIAIS PORTUGUESES**

Dissertação submetida para satisfação parcial dos requisitos do grau de  
**MESTRE EM ENGENHARIA CIVIL — ESPECIALIZAÇÃO EM CONSTRUÇÕES**

## **MESTRADO INTEGRADO EM ENGENHARIA CIVIL 2009/2010**

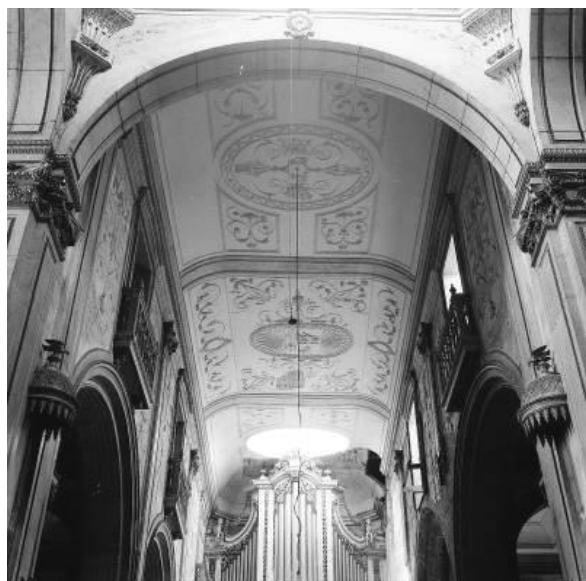
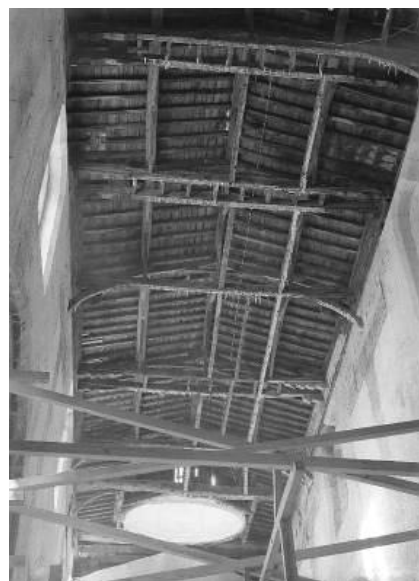
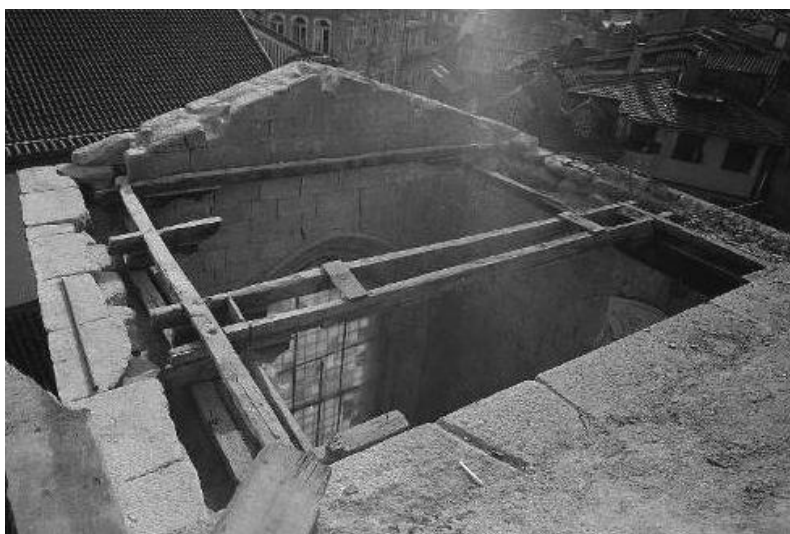
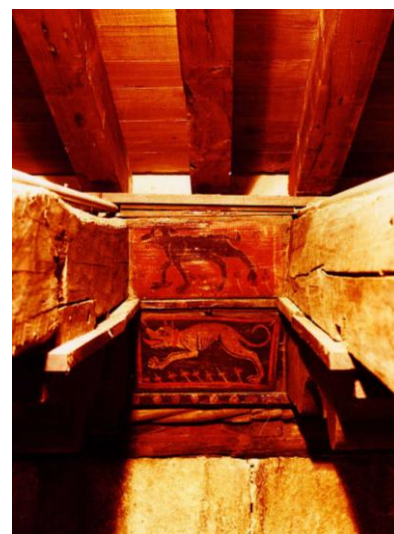
Fig. 2.19 – Igreja da Colegiada de Nossa Senhora da Oliveira, Guimarães: a) Tecto de estuque existente antes do restauro da igreja; b) Estrutura da cobertura do telhado com os tirantes duplos à vista, após a remoção do tecto de estuque; c) *Estribado* encontrado após remoção da estrutura de cobertura do telhado; d) Pinturas dos frisos. [4]

A Igreja de Nossa Senhora da Oliveira (Fig. 2.19), em Guimarães, apresenta o exemplo mais antigo do que se conserva de um conjunto de origem Mudéjar: uma cinta de reforço, ou *estribado*, composta por frechais, cachorros e tirantes duplos. Durante as obras de restauro, que decorreram em 1970, foi descoberta esta estrutura horizontal que se encontrava oculta por um tecto sanqueado, apresentando uma particularidade que a valoriza de sobremaneira: pinturas decorativas a têmpera, góticas, de temática variada, que constituem o exemplo mais antigo da aplicação desta técnica na decoração de tectos (Martins, 2008). Nesta igreja é encontrado um outro tecto mudéjar, na chamada Casa dos Piores, que deve ter uma estrutura muito parecida com aquela mas já bastante restaurada, de maneira que só se vêem as vigas laterais (Dias, 1996).

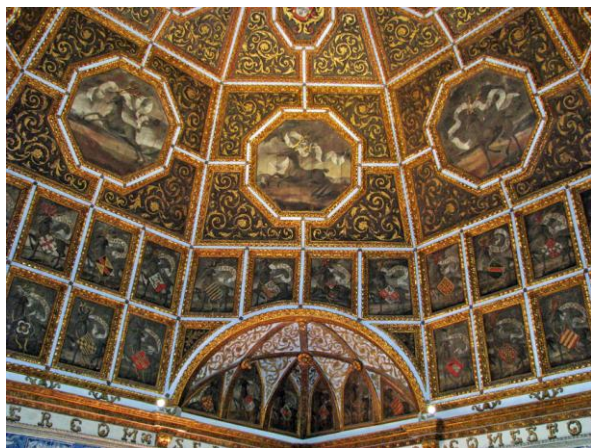
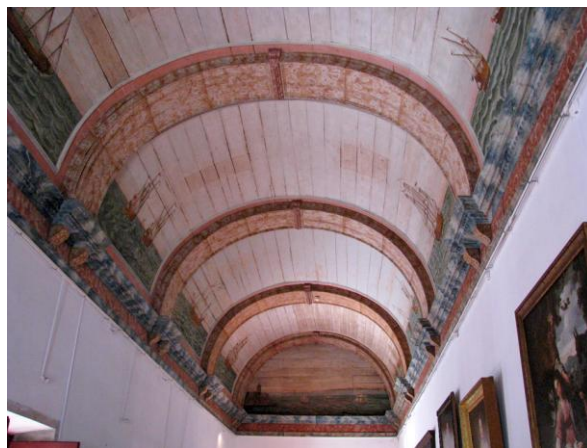
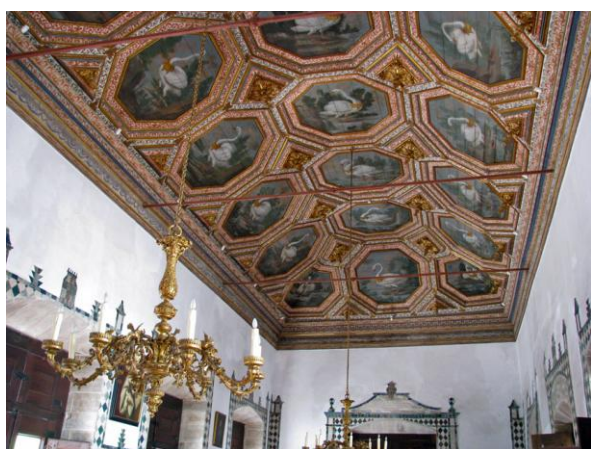
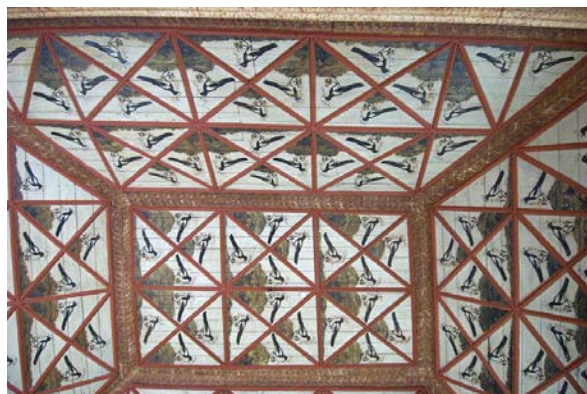
Fig. 2.21 – Tectos de várias salas do Palácio da Vila de Sintra: a) Sala dos Brasões; b) Sala das Galés; c) Sala dos Cisnes; d) Sala das Pegas [5].

O Palácio detém outras salas com tectos distintos como se vê na Fig. 2.21, tendo sido entretanto alvo de restauros e renovações, sendo eles: o tecto octogonal da Sala dos Brasões (Fig. 2.21 a)), o tecto abobadado da Sala das Galés (Fig. 2.21 b)), o tecto de masseira da Sala dos Cisnes (Fig. 2.21 c)) e o tecto de masseira da Sala das Pegas (Fig. 2.21 d)), todos criados com objectivos diferentes, possivelmente atendendo ao estilo e motivos decorativos pretendidos.

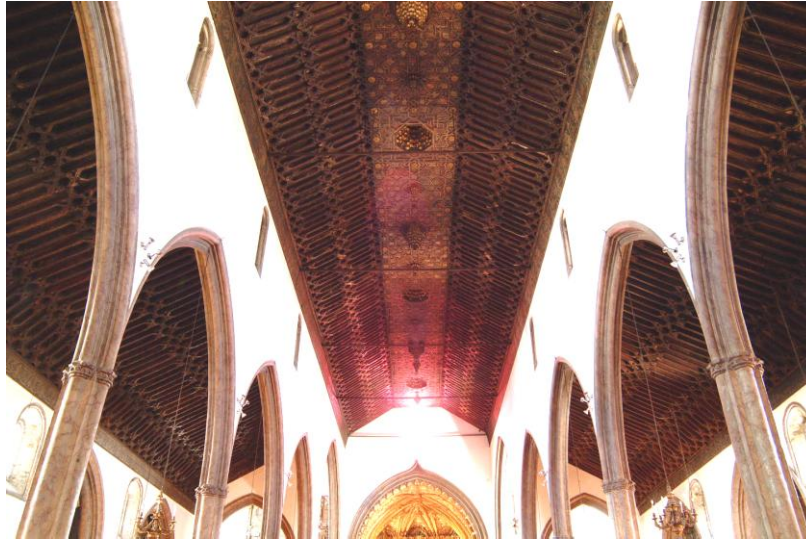
Fig. 2.22 – Exemplos da manifestação da arte Mudéjar na ilha da Madeira: a) Tecto da Sé do Funchal; b) Tecto oitavado da Sala dos Contos, actual Biblioteca da Assembleia [4].

Este tipo de estruturas foi identificado no Convento de Santa Clara (Fig. 4.16), Funchal, e na Sé do Funchal (fig. 2.22), onde se pode observar, no segundo caso, uma variante muito utilizada em Portugal: o uso de tirantes metálicos ou de ferro, encastrados nas paredes, substituindo os de madeira. Como tal, a cinta de reforço perde os elementos anteriores passando a ser constituída somente pelos frechais, com ligações entre si à meia madeira.

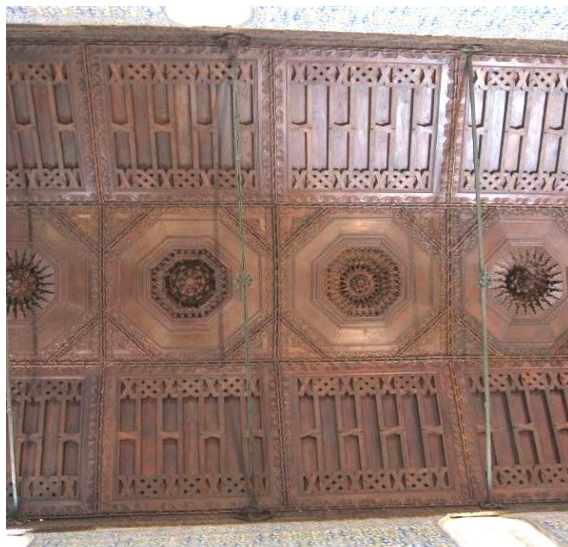
Fig. 2.23 – Tecto Mudéjar da nave central da Igreja Matriz de Caminha.

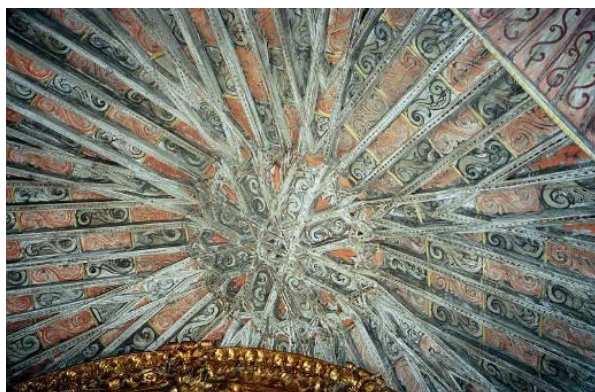
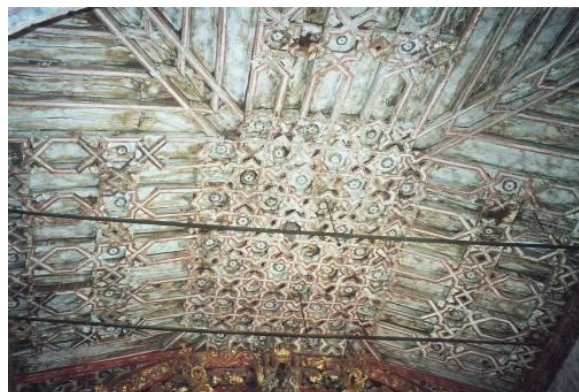
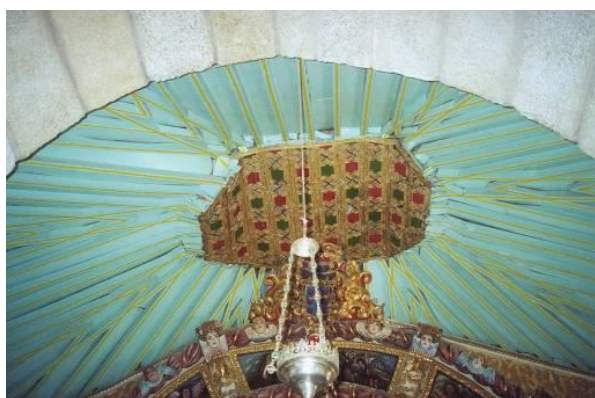
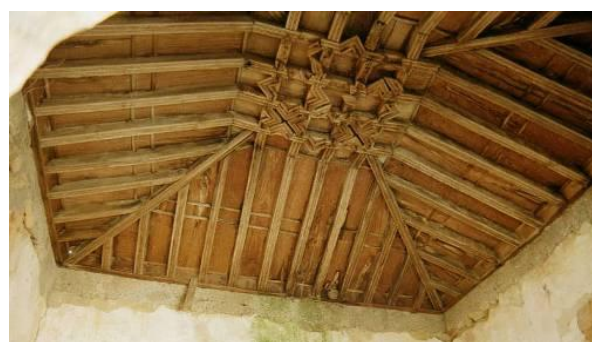
Fig. 2.24 – Exemplos de tectos Mudéjares: a) Tecto oitavado de perna e nível com rincão duplo; b) Tecto quadrangular de armação de perna e nível com rincão duplo; c) Idêntico ao anterior; d) Tecto rectangular de armação de perna e nível de rincão simples [4].

Nas Beiras, conservam-se os tectos das capelas-mores das paróquias de Vilar Formoso, Escarigo (Figueira de Castelo Rodrigo), Leomil (Guarda) e Castelo Mendo (Guarda), mais concretamente, Igreja de São João Baptista (Fig. 2.24 a)), Igreja de São Miguel (Fig. 2.24 b)), Igreja de Nossa Senhora da Anunciação (Fig. 2.24 c)) e Igreja de São Vicente (Fig. 2.24 d)), respectivamente, com preciosos exemplares da carpintaria mudéjar (Dias, 1996). Novamente se vê a permanência das estruturas do tipo armação de pernas de tipos diferentes.

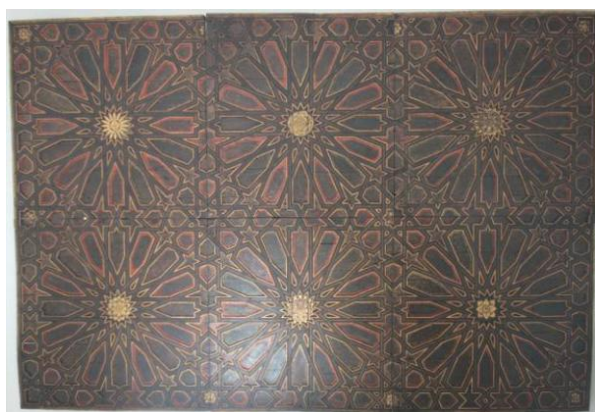
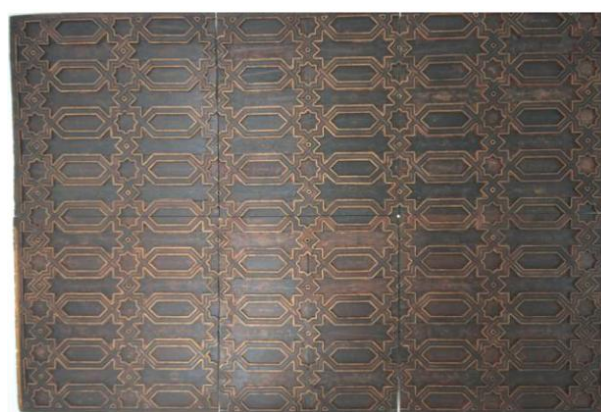
Fig. 2.25 – Tectos Mudéjares retirados do sub-coro da Sé Velha de Coimbra [Costa, 2009].

Em Coimbra e arredores, e também durante o século XV e época manuelina, chegam-nos diversas obras de carpintaria. Refere-se os exemplares outrora pertencentes à Sé Velha de Coimbra sendo eles: o coro alto desmantelado em 1894 e os dois tectos sobre a entrada (Fig. 2.25) realizados em 1469, também desmantelados e expostos, actualmente, no Museu Machado de Castro em Coimbra (Dias, 1996).

Estes exemplares, denominados por *taujeles*, pertencem à tipologia dos tectos de alfarge. Como será explicado mais detalhadamente no capítulo 3, trata-se de um tecto plano cuja estrutura pode ser revestida com um tipo de decoração chamada de *laço*, tal como acontece neste caso.

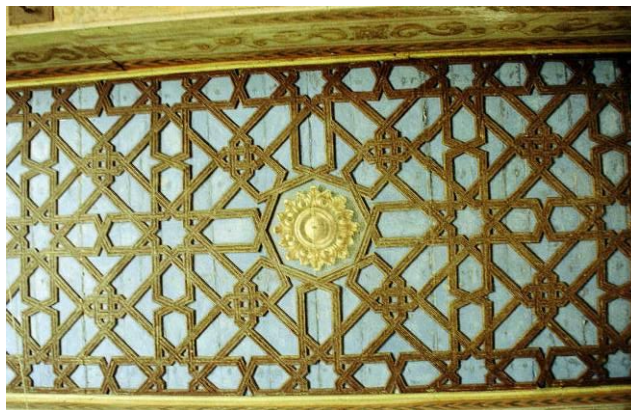
Fig. 2.26 – Tecto da portaria do Mosteiro do Varatojo, Torres Vedras [4].

Nos arredores de Lisboa são encontrados também outros tectos com decoração de laço, também desta época, sendo eles o do vestíbulo do Convento do Varatojo (Fig. 2.26) e o da Igreja Paroquial de Dois Portos (Fig. 2.27), ambos em Torres Vedras. O primeiro é um tecto de alfarge com decoração de laço *ataujerado* e o segundo é um tecto sob armação de perna e nível com decoração de laço *apeinazado* onde se conserva somente uma parte do original. Este tecto constitui um claro exemplo da

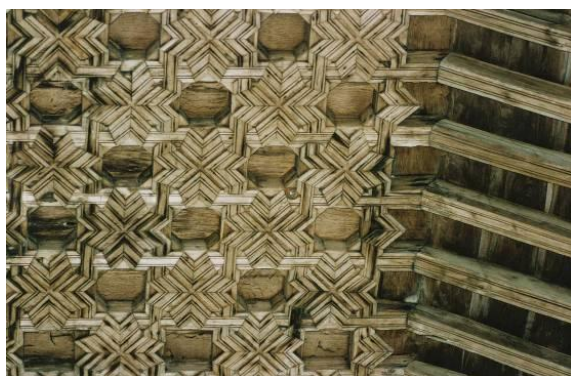
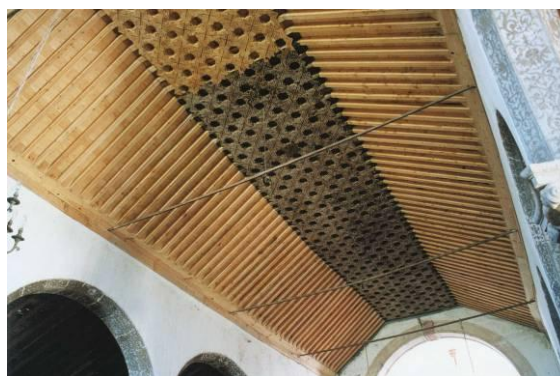
Fig. 2.27 – Pormenor (a) do tecto da nave central (b) da Igreja Paroquial de Dois Portos, Torres Vedras [4].

metodologia de restauro e princípios levados a cabo por alguns profissionais da área, manifestando a clara distinção entre o original e o elemento reabilitado.

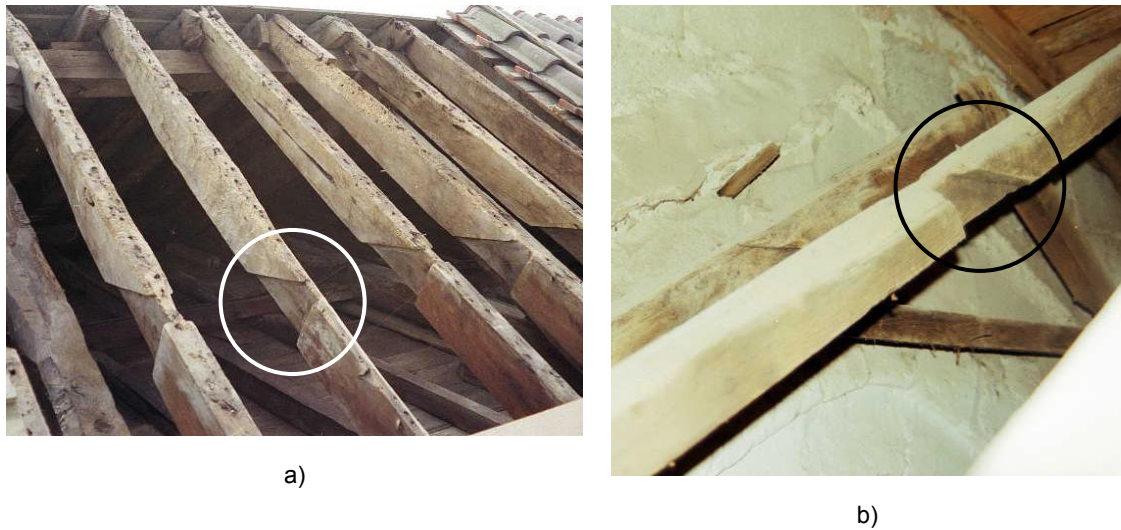
Fig. 2.28 – Detalhe do encaixe nas pernas para receber os níveis [4].

Analisando as estruturas de cobertura utilizadas, predominam as armações de pernas com as naturais variações. No entanto, devido à escassez de mão-de-obra, já mencionada, na construção dos tectos Mudéjares, sendo a partir de um dado momento realizados por artistas portugueses, julga-se que a estrutura original possa não ter sido mantida. Isto é, enquanto que as armações de perna e nível espanholas possuíam características exclusivas como era a ligação entre aqueles dois elementos, seria razoável supor que, aquando da importação dos modelos e técnicas construtivas Mudéjares para Portugal, estes se tenham mantido fiéis aos originais que pretendiam reproduzir. Infelizmente, quer devido a intervenções recentes, quer devido à perda total da estrutura por se encontrar em mau estado de degradação, as provas que testemunham esta curiosidade, podem ter sido perdidas. Mesmo assim, encontram-se duas estruturas onde tal foi verificado, sendo elas a Igreja Matriz de Vila do Conde (Fig. 2.28 a)) e a Igreja de Santa Leocádia em Chaves (Fig. 2.28 b)), onde se observa o encaixe nas pernas do tipo *garganta* e *cornezuelo*, tal como era praticado em Espanha.

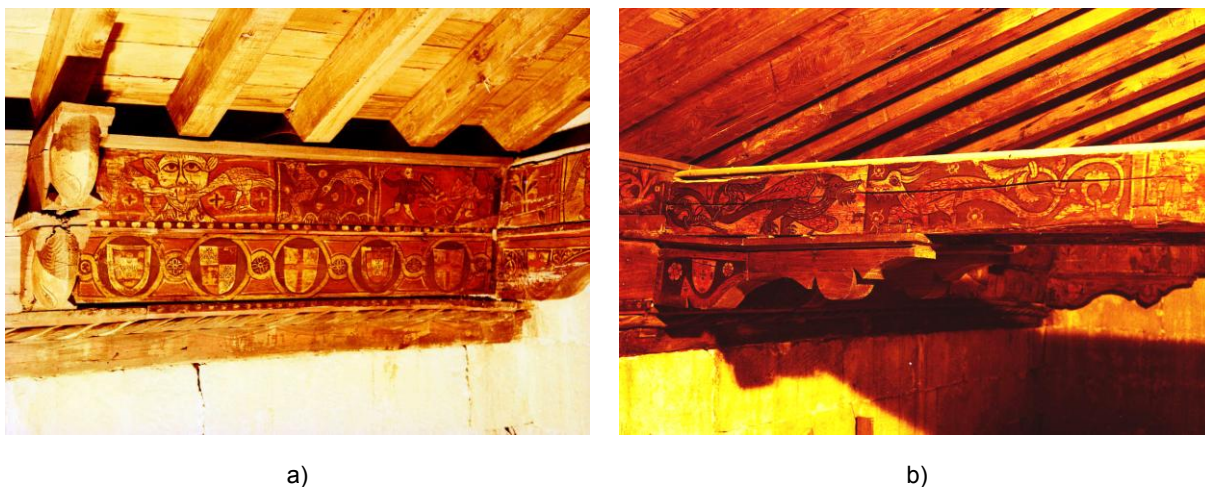
Fig. 2.30 – Pormenor da estrutura de cobertura da Igreja Colegiada de Nossa Senhora da Oliveira, Guimarães: a) Pintura dos frisos; b) Pintura de um cachorro e de um tirante [4].

Durante o Gótico, a iconografia e a pintura imaginária é usada nos templos paroquiais ou nas Sés estendendo-se pelo travejamento das coberturas das naves e dependências anexas, das quais o exemplo mais importante é o caso da Igreja de Nossa Senhora da Oliveira, em Guimarães (Pereira, 1999), como referido anteriormente. Trata-se de um caso peculiar uma vez que as pinturas ornamentam parte de uma estrutura de suporte (o *estribado*) da estrutura de cobertura, derivada das de origem espanhola. As pinturas a têmpera presentes nos elementos deste *estribado* (Fig. 2.30), atribuídas ao início do século XV, incluem cenas religiosas, motivos heráldicos, geométricos e de instrumentos musicais, entre outros.

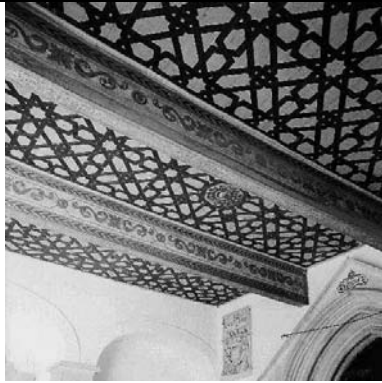
Designação	Função/ Localização	Sistema construtivo/ Descrição sumária	Representação
<p>Alfarge ou tecto de vigas à vista:</p> <ul style="list-style-type: none"> <li>▪ Uma ordem de vigas;</li> <li>▪ Duas ordens de vigas;</li> </ul>	Resistente/ Sobrado	Constituído por vigas-mestras e vigas secundárias, aplainadas, que podem ser ornamentadas ou revestidas com painéis e molduras.

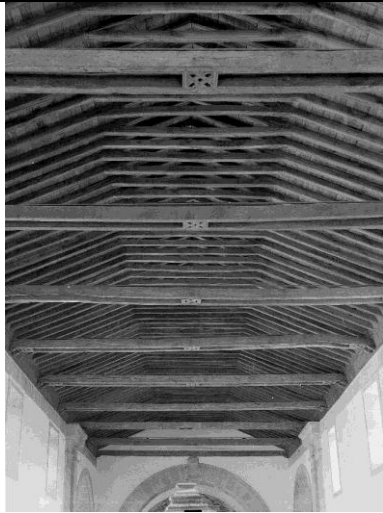
Designação	Função/ Localização	Sistema construtivo/ Descrição sumária	Representação
▪ Armação de perna e nível;	Resistente/ Cobertura	Idêntico ao anterior, mas agora com elementos horizontais, os níveis, colocados a dois terços da altura das pernas. Estas estruturas são travadas horizontalmente com recurso a uma cinta constituída por frechais e tirantes.

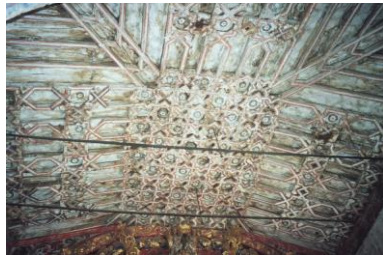
[4] <sup>2</sup>
▪ Armação de perna e nível com rincão duplo;	Idem	O rincão desdobra-se em dois, permitindo o desenvolvimento da decoração de laço com maior eficácia.

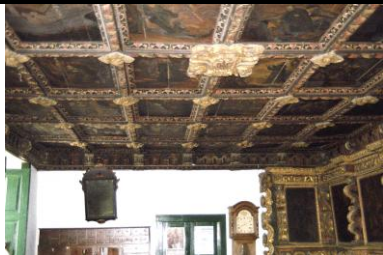
Designação	Descrição	Representação
<b>Segundo o seu perfil ou secção transversal</b>		
Planos	Existe um único plano predominante, que será horizontal como surge habitualmente em tectos sob sobrados, ou inclinado no caso de tectos sob telhados de alpendre.

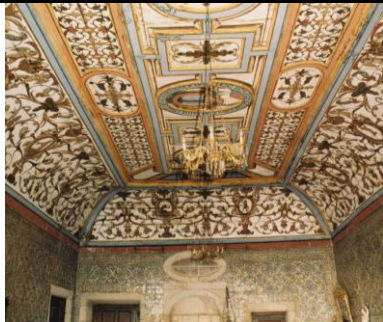
<p>[4]<sup>1</sup></p>
Sanqueados	Apresenta um pano central horizontal com ligações curvas para as paredes.

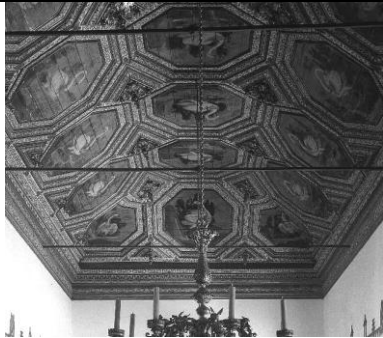
<p>[Adaptado de [4]]<sup>2</sup></p>
De masseira	Constituído por um pano central horizontal mais pequeno e quatro panos laterais inclinados ligados àquele.

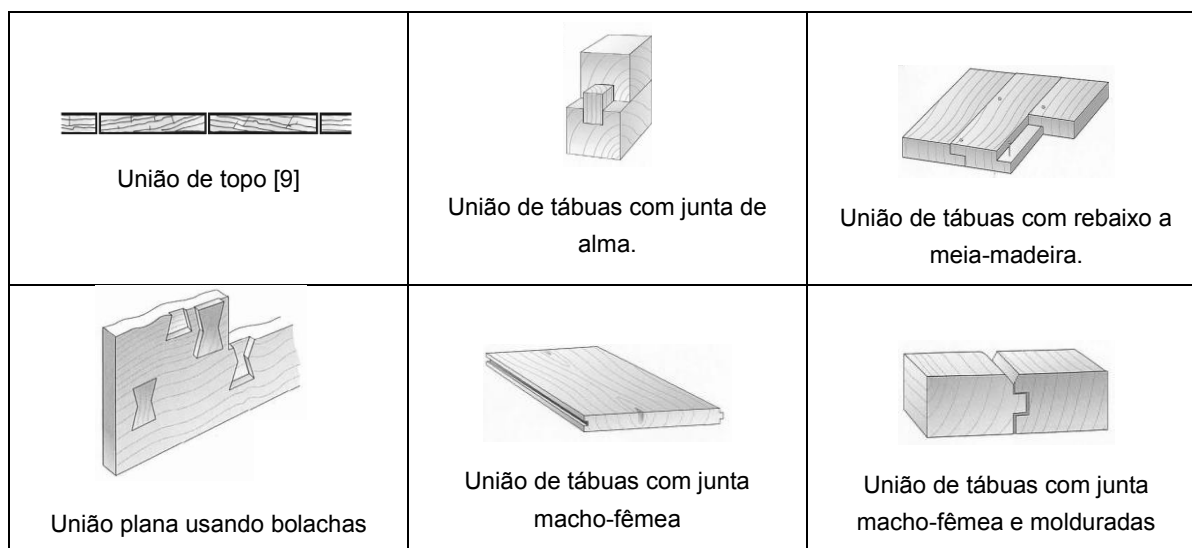
Fig. 4.1 – Tipo de uniões [Merino, 1993].

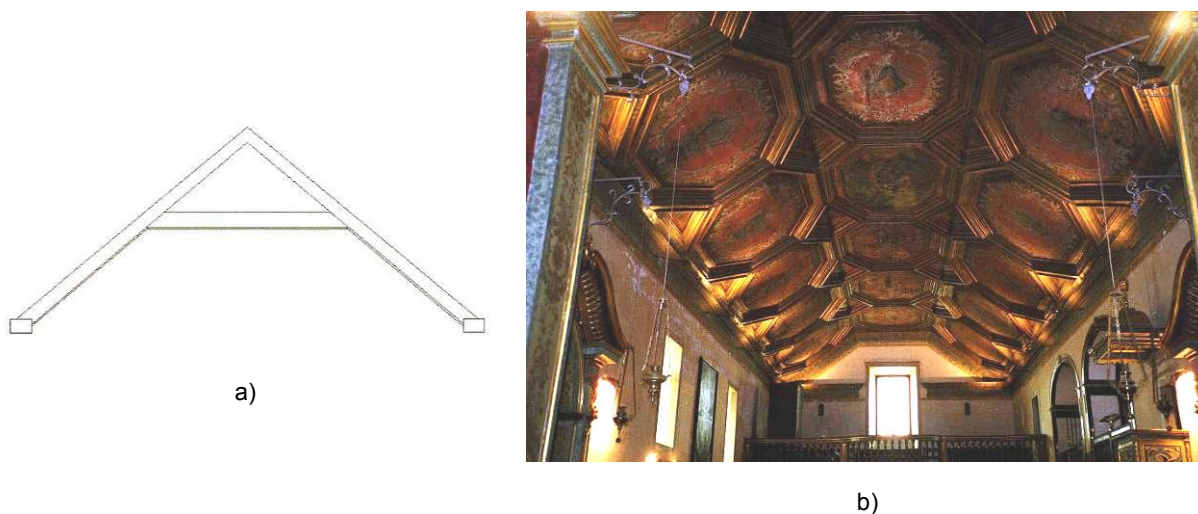
Fig. 4.27 – Armação de asna de nível: a) Esboço da estrutura [Martins, 2008]; b) Tecto da Igreja Paroquial de S. Pedro em Ericeira, Mafra [4].

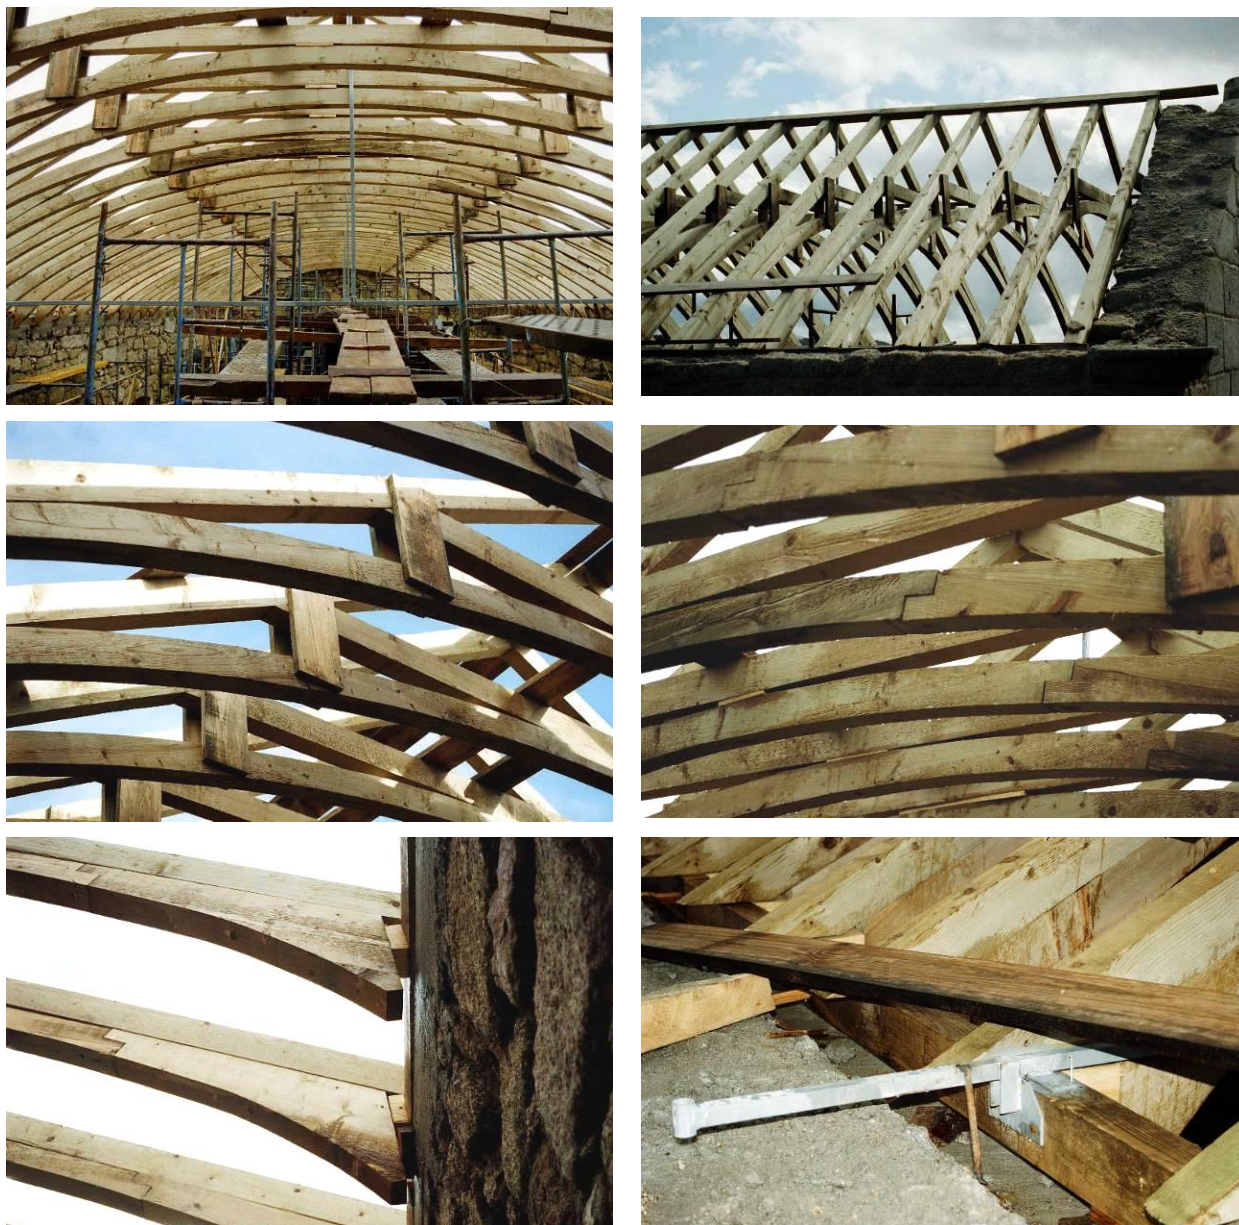
Fig. 4.34 – Pormenores construtivos da substituição da cobertura da Igreja Matriz de Sortelha [4].

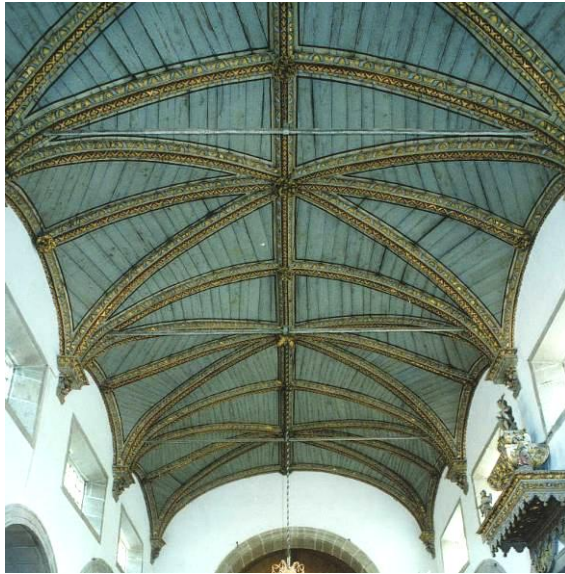
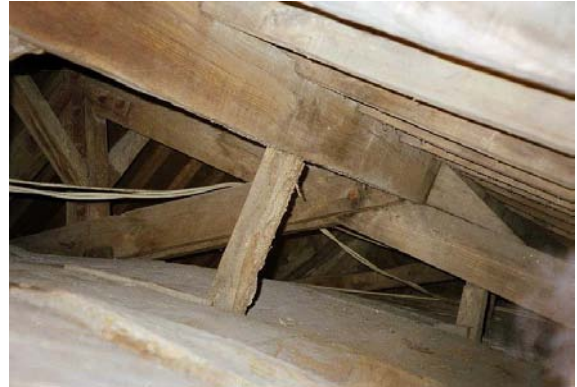
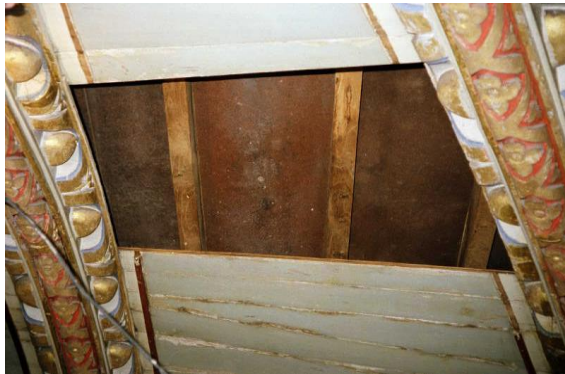
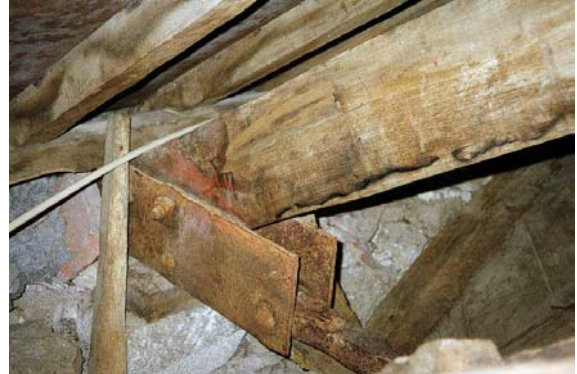
Fig. 4.35 – Estrutura do tecto da Igreja Matriz de Ponte da Barca: a) Vista interior da abóbada; b) Pormenor do extradorso onde se observam algumas ligações entre a estrutura do tecto e a estrutura de cobertura; c) Remoção de tábuas e vista do guarda-pó; d) Pormenor da ligação metálica de um nó da asna mista de madeira da estrutura de cobertura [4].

A Igreja Matriz de Ponte da Barca (Fig. 4.35) apresenta um tecto em abóbada de arestas. Este tipo de abóbadas resulta da intersecção de duas abóbadas de berço, formando nervuras no seu cruzamento.

A sua construção consiste, primeiramente, na aplicação de cambotas ou arcos de madeira adossados às paredes laterais apoiadas em mísulas. A seguir são colocadas novas vigas curvas, a partir da mísula e do topo do arco para o vão. Fica assim constituída a ossatura da abóbada que poderá ter ligações à estrutura de cobertura, sendo finalmente revestida com um forro simples.

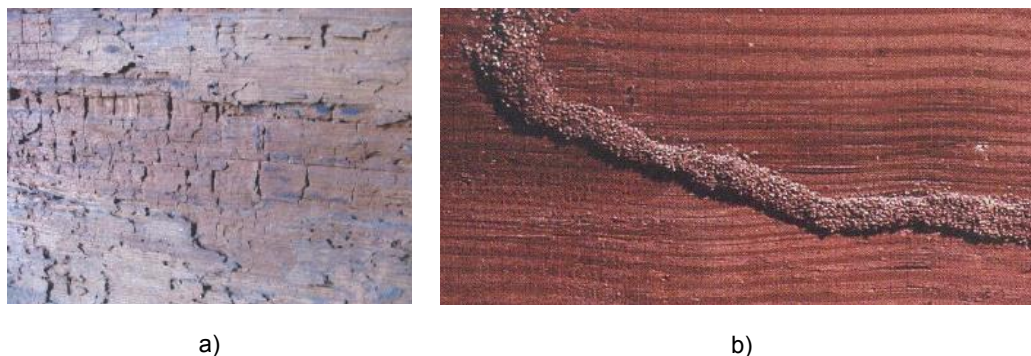
Fig. 5.1 – Identificação de ataque de caruncho (a) e térmitas (b) [(Martins, 2008) e (Lopes, 2007), respectivamente].

O caruncho pode ser detectado através de orifícios circulares ou elípticos visíveis à superfície do elemento (Fig. 5.1 a)) podendo já ser um sinal de degradação significativa, uma vez que o processo de maturação deste insecto poderá durar entre 5 e 9 anos e ataca geralmente a madeira seca mas também a húmida, afectando zonas extensas. Outro sinal facilmente identificável é a presença de “serrim” sobre a superfície da madeira atacada ou por baixo dos elementos atacados, assim como o empolamento das superfícies das peças por efeito da pressão do serrim compactado no interior das galerias criadas por estes insectos (Rato, 2002).

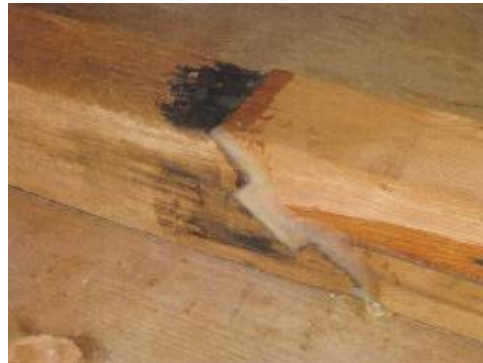
A.

Anomalia	Redução de secção ou perda de resistência
Causa	Apodrecimento ou degradação por ataque de fungos ou insectos xilófagos
Solução	<p>No caso de perda total de segmentos do elemento, realizar a colagem de próteses com resinas epóxicas através de empalmes ao elemento são, após a remoção da zona danificada (A.);</p> <p>Reforço da secção com varões de aço inoxidável, fibra de carbono ou fibra de vidro;</p> <p>No caso de redução de secção, reforço da mesma com a aplicação de novos elementos (madeira ou contraplacado), de cada lado do elemento danificado com ligação através de porcas e varões roscados;</p> <p>Aplicação de enxertos nas zonas danificadas, em casos de pequena extensão da degradação (B.) (Martins, 2008)</p>

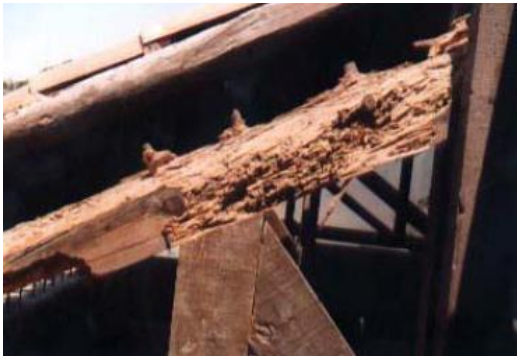
Anomalia <sup>2</sup>	Degradação das propriedades mecânicas
Causa	Podridão devido a humidade em excesso
Solução	Eliminação da penetração da água; manutenção ou substituição da cobertura
Representação [Cóias, 2006]

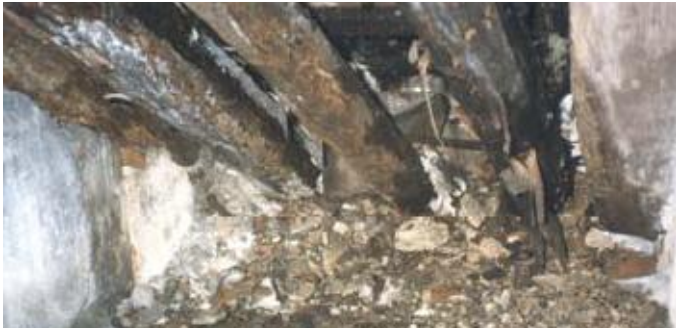
<sup>2</sup> Esta anomalia presente frequentemente nas varas da estrutura de cobertura, ou seja a estrutura secundária de apoio ao revestimento do telhado, também pode ocorrer nas pernas das asnas de nível.

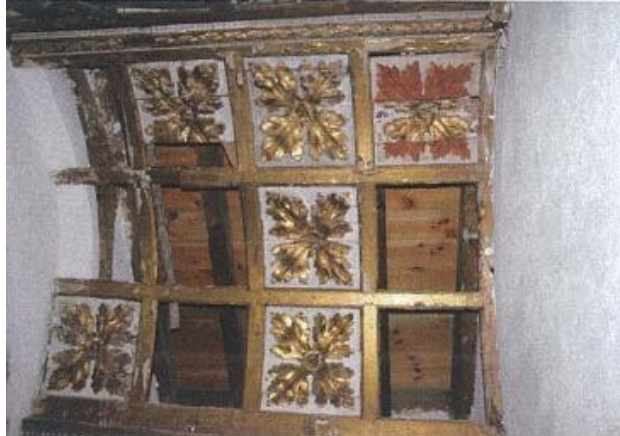
Anomalia	Perda de painéis
Causa	Presença de água que provoca a degradação do suporte
Solução	A decidir pelos profissionais de restauro
Representação

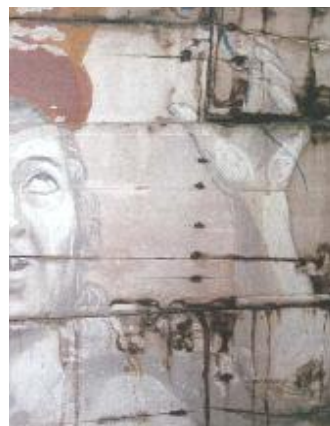
Anomalia	Fendas e escorrimentos
Causa	Oxidação dos pregos (cravos) devido a infiltração de água
Solução	A decidir pelos profissionais de restauro

Representação  
[adaptado de  
(Martins,  
2008)]

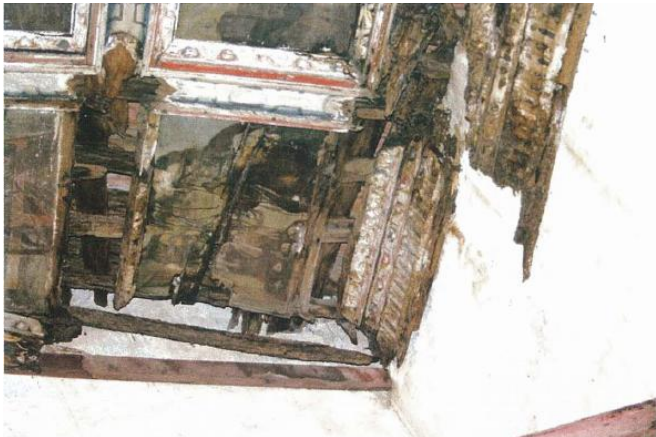
Ponto crítico 7 – Apoio do forro ou estrutura secundária sobre frechais	
Anomalia	Destruição parcial ou total do elemento de apoio do tecto na sua ligação à parede, pondo em causa a sua sustentação (ou falha no apoio do tabuado ou elementos secundários, na zona de contacto com a parede e destruição dos elementos)
Causa	Fungos de podridão
Solução	A decidir pela equipa envolvida no projecto
Representação

[Martins, 2008]

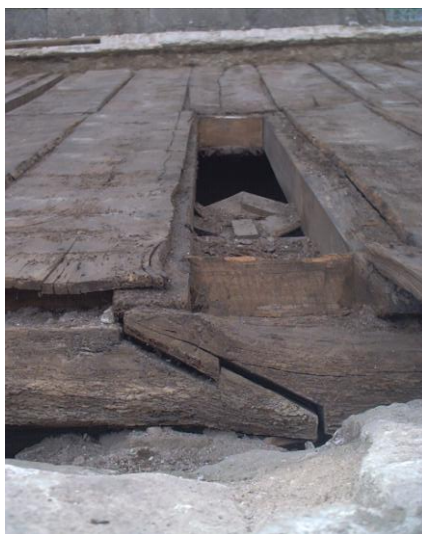
Fig. 6.6 – Ligação do frechal, na nave Sul, do tipo raio de Júpiter para aumento do seu comprimento [Faria, 2002a].

As estruturas de cobertura das naves laterais, cobertas por um telhado em alpendre são compostas por pernas apoiadas inferiormente sobre um frechal de madeira, cuja extensão é composta por vigas de madeira com ligações em raio de júpiter (Fig. 6.6), e superiormente em vigas que por sua vez se apoiam em cachorros de pedra encastrados nas paredes. As pernas são de madeira de castanho, com secção de 10x14 cm, e afastamento entre eixos igual ao da nave central, ou seja, 37 cm, sendo revestidas por tábuas também de castanho com 3 cm de espessura (Faria, 2002a).

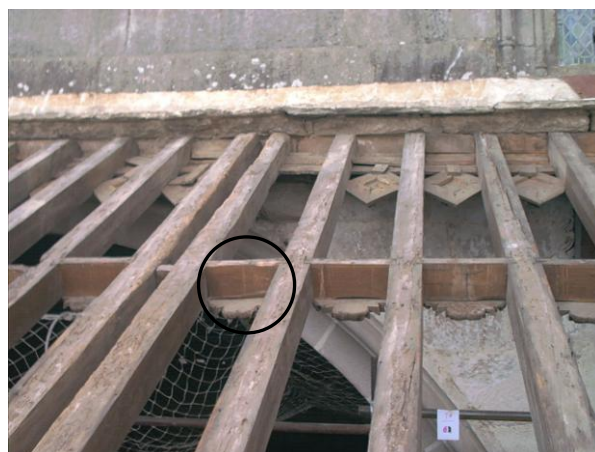
b)

Fig. 6.7 – Pormenor do tecto das naves laterais (a) e encaixe de tábuas à meia madeira transversalmente às pernas para suporte dos florões (b) [Faria, 2002a].

Na Fig. 6.7 encontra-se indicado o suporte dos florões, bem como de outros elementos decorativos, sendo visível, o tecto de uma das naves laterais (Fig. 6.7 a)) e a sua estrutura após a remoção do guarda-pó (Fig. 6.7 b)).

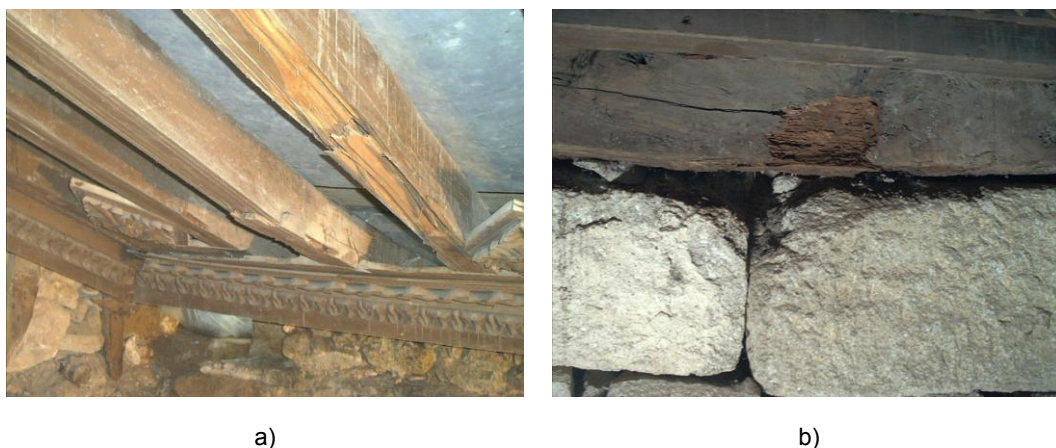
Fig. 6.9 – Pernas partidas junto à sua base, na nave lateral Norte (a) e degradação do apoio (b) [Faria, 2002a].
